Yttrande av DVU GH 2021-11-24, detaljplan Grönsta 1:7 mfl.

Dagvatten (utredning WRS)

Eskilstuna Energi & Miljö

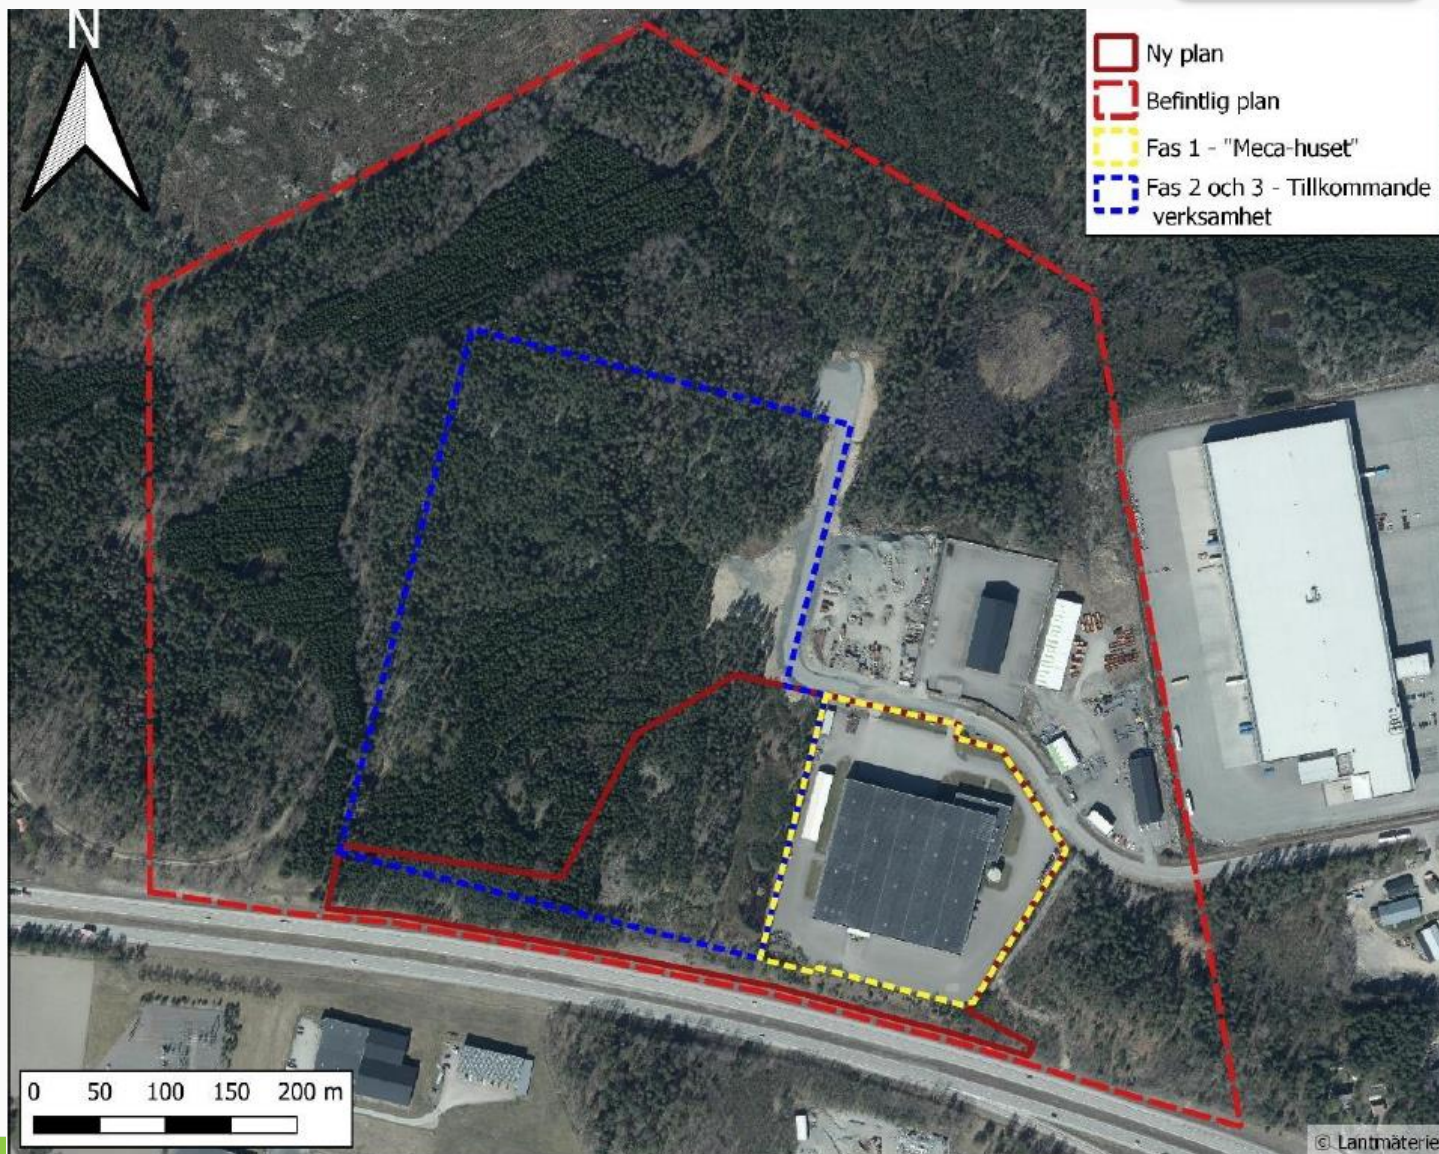
Figur 18. Fas 1 (gult) och Fas 2 och 3 (blått) samt den befintliga detaljplanen 1335-1 Del av Grönsta 2:18, 1:7 m fl. (röd streckad linje) och den nya detaljplanen (rött)

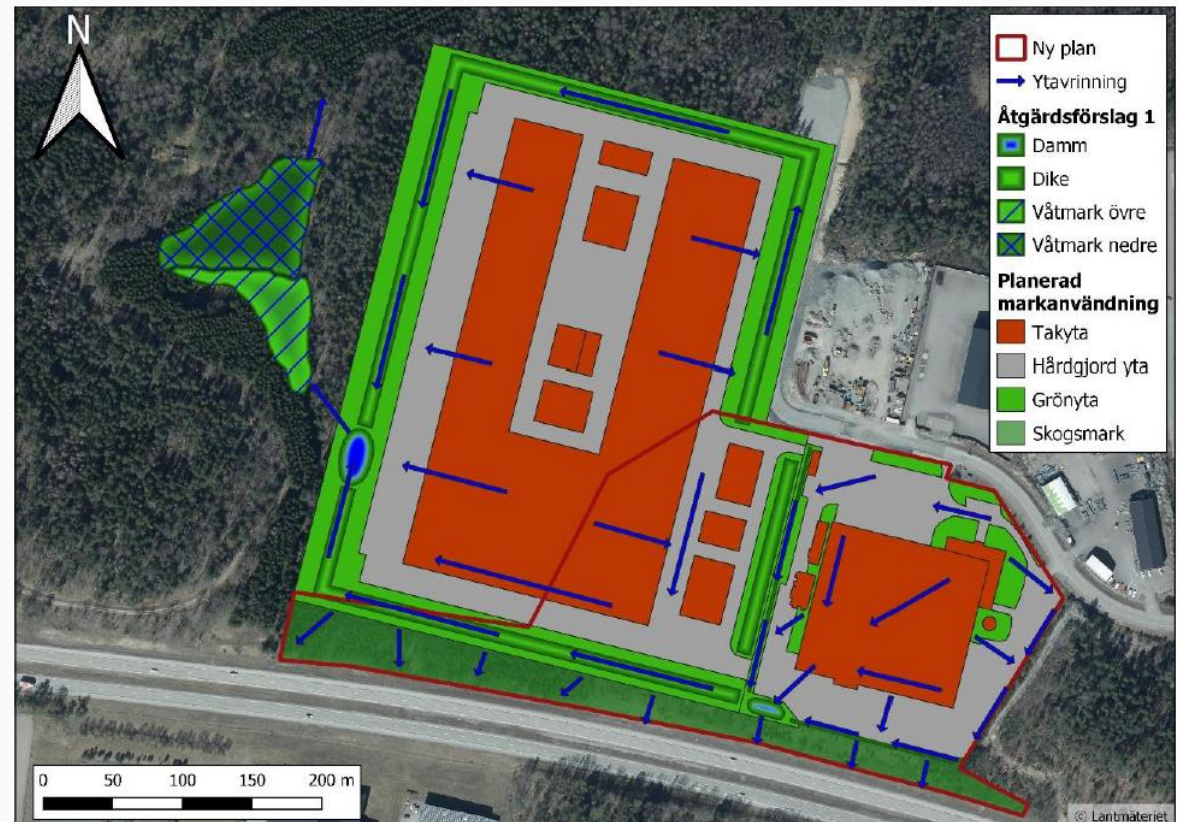
Alternativ 1

- Våtmarken ligger inom gammal fastställd detaljplan som är planlagd för industri.
- Kommer den kunna vara kvar vid Fas 2 och 3? (dvs kommer Senior få plats med sina hus?) isf är det bättre att planlägga marken för naturmark.

Figur 21. Dagvattenhantering enligt åtgärdsförslag 1. Vatten från Fas 2 och 3 (västra delen av området) avleds via infiltrationsdiken till en dagvattendamm och vidare till en terrasserad

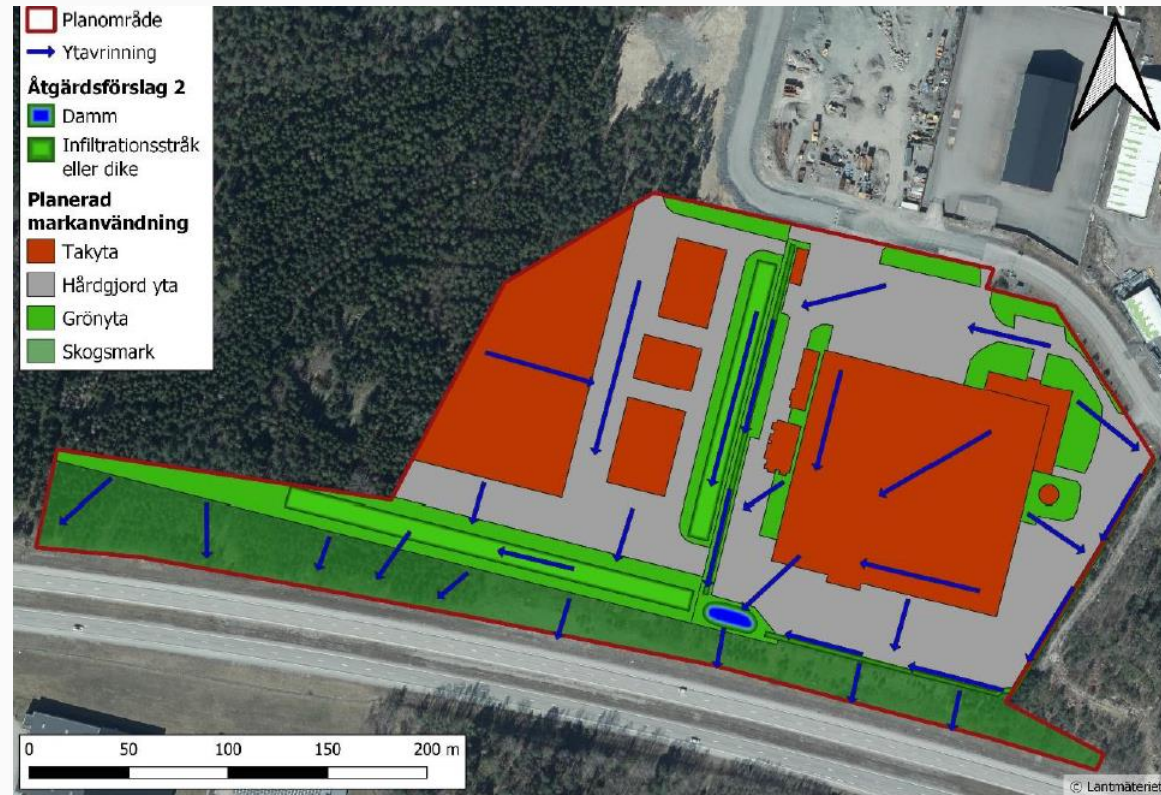
Alt 2

- Avrinner mot TrV vägdike, vilket är en risk för E20 och jag tror det kommer vara svårt att få igenom med tanke på yttranden från TrV i samrådet.
- Saknar skyddsåtgärder mot E20.
- Positivt att allt får plats inom DP-gränser.

Figur 22. Dagvattenhantering enligt åtgärdsförslag 2. Allt vatten från planområdet omhändertas direkt inom planområdet. Vatten från del av Fas 2 och 3 (västra delen av området) avleds till ett infiltrationsstråk i grönstråket söder om bebyggelsen, där vattnet långsamt får infiltrera till ett dränerande lager innan det avrinner till vägdiket. Vatten från Fas 1 (östra delen av området) avleds som idag via mindre diken till dagvattendammen
